**Fastighetsuppgifter**

LANDSKRONA ARRARP

Vadensjövägen 62

| Uppdragsnummer | G23415 |

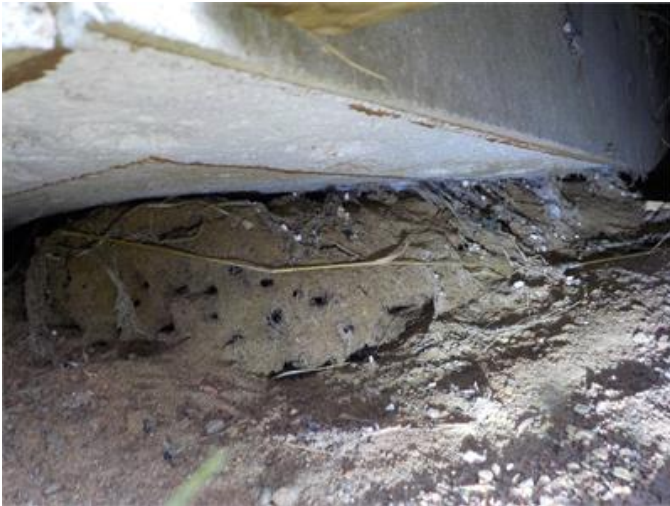
| Besiktningresultat | | | | | |
|---|---|---|---|---|---|
| Mark/sockel | | | x | | Grundläggningen/kantelementet vid kökshörnet saknar underliggande/bärande material. |

Grundelement vid kökshörnet saknar underliggande/bärande material.

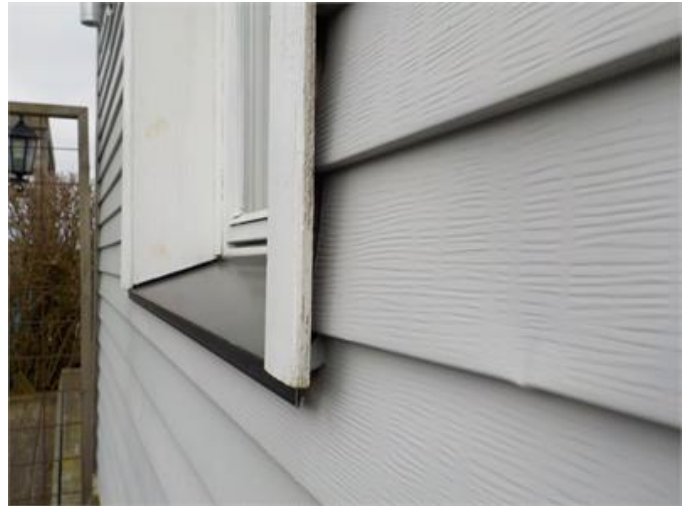
Otätt vid fönsterfoder/fasad vid södra gaveln.

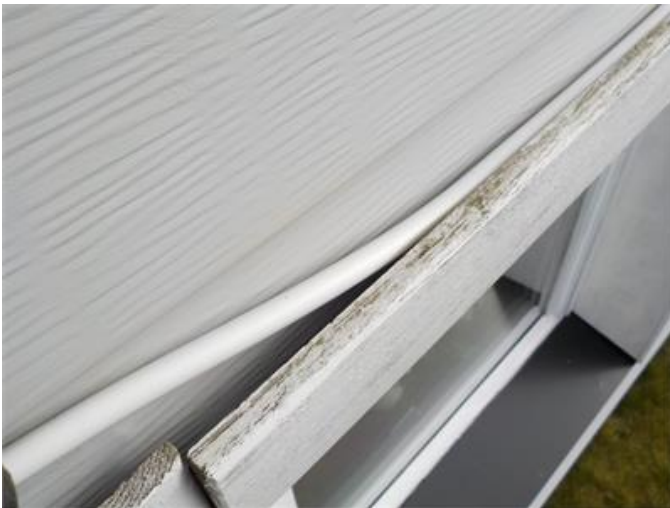
Öppet ner mellan foder och fasad vid södra gaveln.

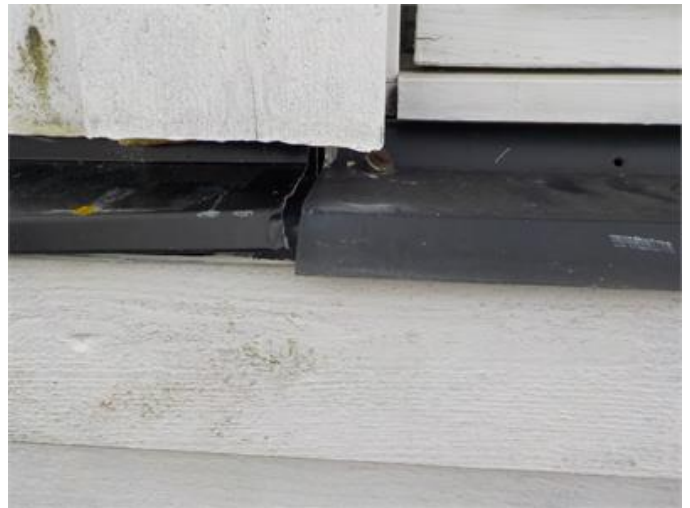
Bristfällig/otät skarv i fönsterbleck till kupan.

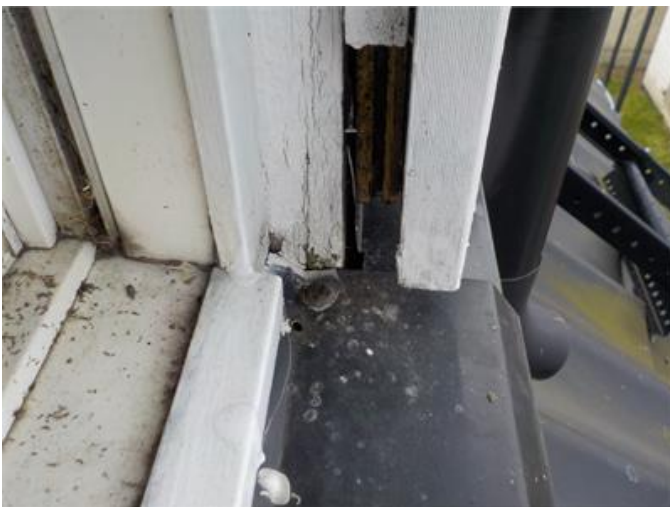
Bristfällig/otät fönstersmyg vid kupan.

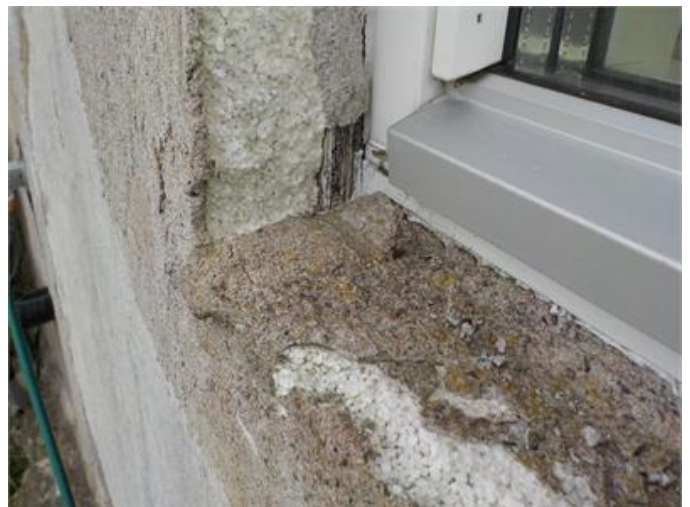
| Besiktningresultat | | | | | |
|---|---|---|---|---|---|
| | | | x | | Det noterades att fasaden vid köket består av en sk. enstegstätad putsfasad vilket är en riskkonstruktion med avseende på fukt- och mikrobiella angrepp. Eftersom träbaserad skiva noterades bakom cellplasten vid fönstersmygen (medför att fukt kan söka sig in i smygen) så rekommenderas att fasadkonstruktionen kontrolleras med avseende på ev. följdskador. |

Brister i smyg och synligt trämaterial bakom cellplast vid köksfönster.

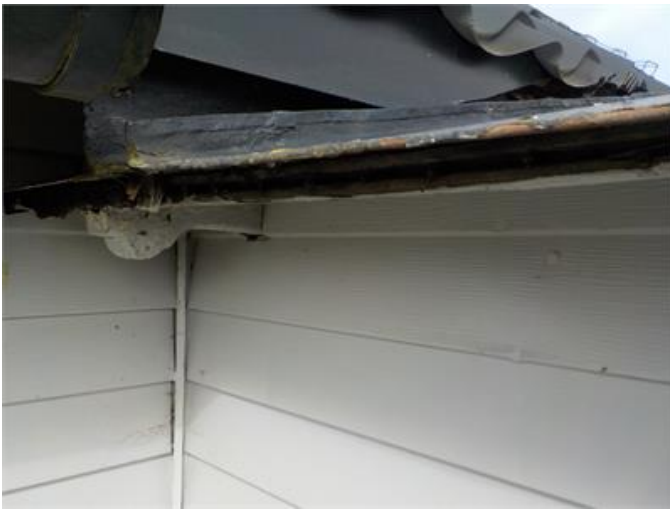
Del av takfot, gavelutsprång och underslag är inte färdigställda/ej fackmannamässigt utförda. Brister noterades i nederkant papp och rostangrepp förekommer i den falsade takplåten vid entré/hall. Del avnocktätningen har lossnat. Rostangrepp förekommer i skorstensplåten och brister förekommer i skorstensfogar, i behov av renovering.

Brister i nederkant papp och rostangrepp i det falsade plåttaket.

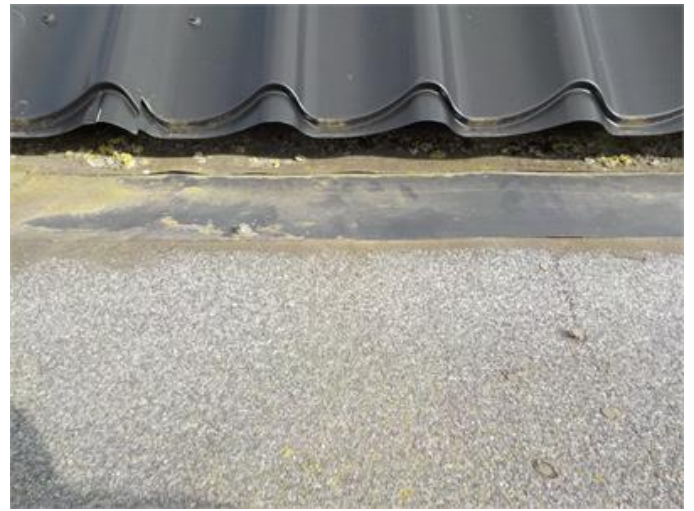
Takpappen är spikad, det finns spikar som har krupit upp och pappen ansluter delvis bristfälligt mot plåtavledare i anslutning till plåttaket, medför en risk för läckage och underliggande skador.

Spikar som har krupit upp från papptaket och papp som har lossnat från plåt.

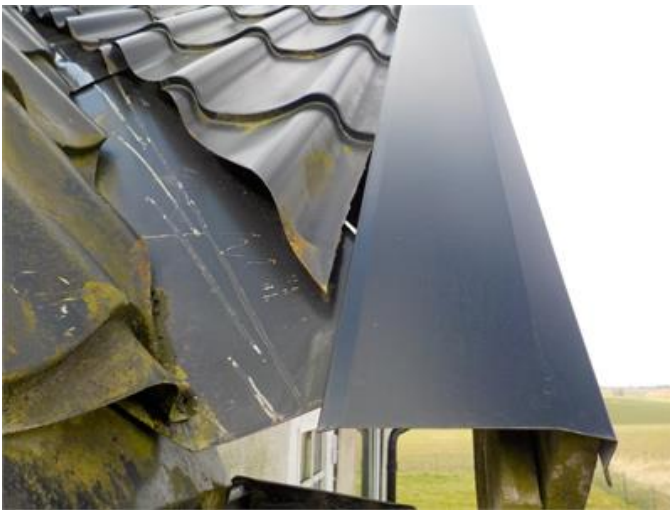
Rost förekommer i takplåten och det är öppet in mellan takplåt och vindskiveplåt vid den nordvästra rännalen, medför en risk för läckage och underliggande skador som följd.

Rost i takplåt och öppet in mellan tak- och vindskiveplåt vid norra rännalen.

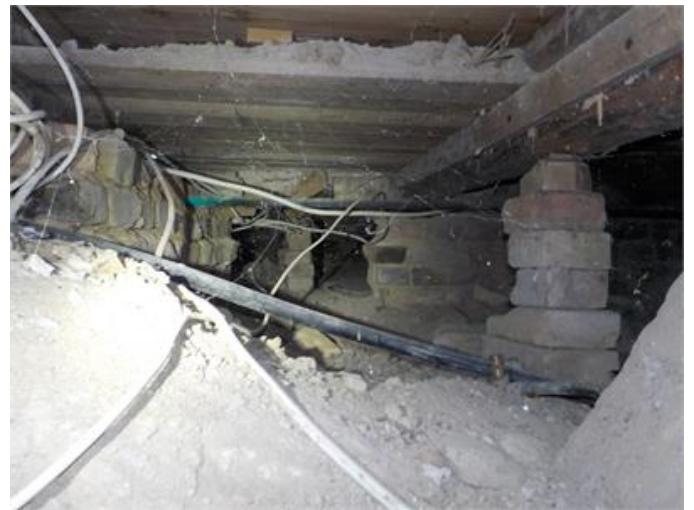
En torpargrund är en riskkonstruktion med avseende på fukt- och mikrobiella skador, speciellt sommarmånaderna då varm fuktig utomhusluft söker sig in i den lite kallare grundläggningen vilket kan leda till förhöjda fuktigheter och ev. mikrobiell tillväxt/lukt som följd. Fuktpåverkan kan även ske via grundmurar och mark.

Fuktkvoten uppmättes till ca 17-20 % i undersida bjälklag, det högre värdet uppmättes invid grundmuren där rötskadorna noterades. Risk för mikrobiell tillväxt ligger vid ca 17 % och det brukar vara som högst värden i dessa utrymmen under sommarmånaderna.

Bild på torpargrunden.

Det rekommenderas att tillgängligheten förbättras (marken kan grävas ur alt. att det kompletteras med öppning via källaren) för vidare bedömning och åtgärder.

Vanliga åtgärder för att sänka fuktigheten i dessa grunder är att täcka marken med plastfolie och installera sk. krypgrundsavfuktare. Om en sådan åtgärd utförs så placeras förslagsvis avfuktaren i källaren och torrluftskanaler leds in i torpargrunden.

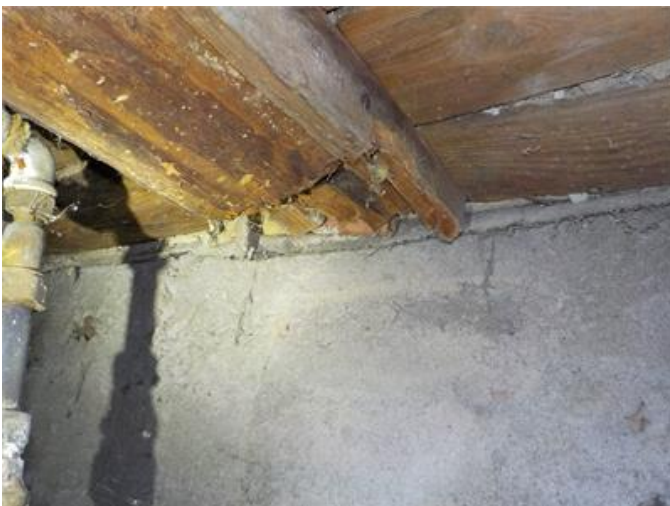
Grunden besiktigades en bit in från luckan i källaren eftersom det var svåråtkomligt. Mindre rötskador noterades i undersida bjälklag till höger om luckan i anslutning till grundmur, orsaken har inte fastställts. Trämateriäl förekommer på marken vilket medför en ökad risk för fukt- och mikrobiella angrepp/lukt som följd, rekommenderas att rensas ut.

Rötskador i bjälklaget i anslutning till luckan.

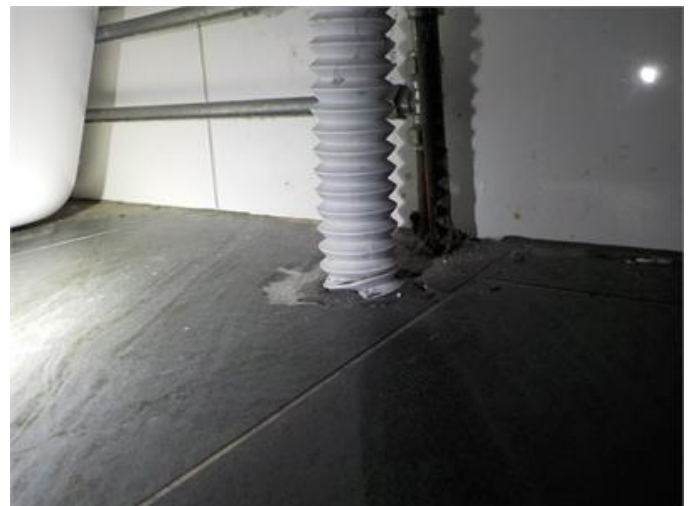
| Besiktningresultat | | | | | |
|---|---|---|---|---|---|
| | | | x | | Luckan till källaren finns i utrymmet, rörgenomföringar finns i golvet vid wc-stolen och under kommoden, avloppsslangen från handfatet har dragits genom golvet och ansluter till avloppsrör i källaren och rörkopplingar i duschen sitter innanför kakelbeklädningen. Utförande som kan medföra en ökad risk för läckage och fuktskador. Inga tecken på läckage noterades via källaren. |

Genomföringar i golvet under kommoden.

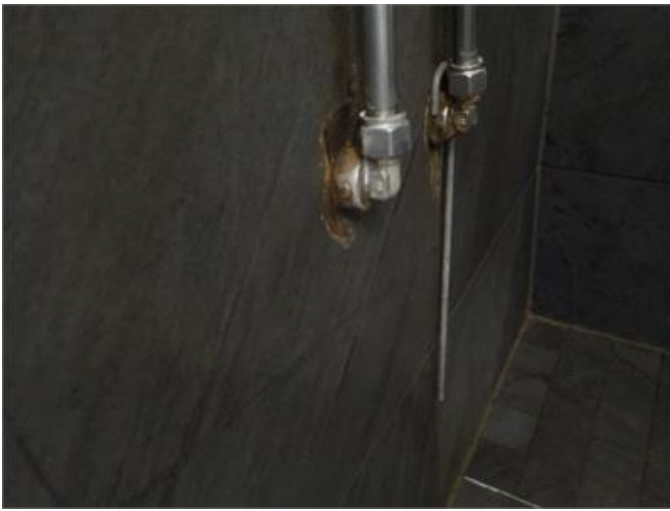
Rörkopplingar innanför kakelbeklädning.
