**Fastighetsuppgifter**

Fastighetsbeteckning  
Landskrona Plogen 2  
Adress  
Skördevägen 19  
261 75 Asmundtorp

**Besiktningsuppgifter**

| Uppdragsnummer | G32838 |

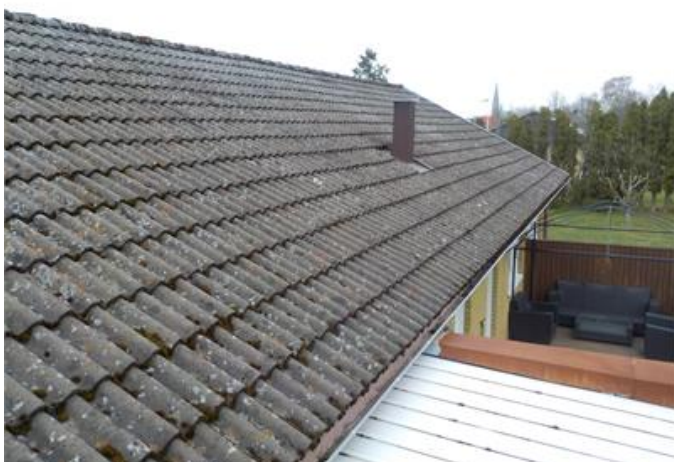
Svacka noterades vid sydöstra delen av taket, bedöms ha varit så sedan huset byggdes.

Svacka noterades i taket ovanför vardagsrummet.

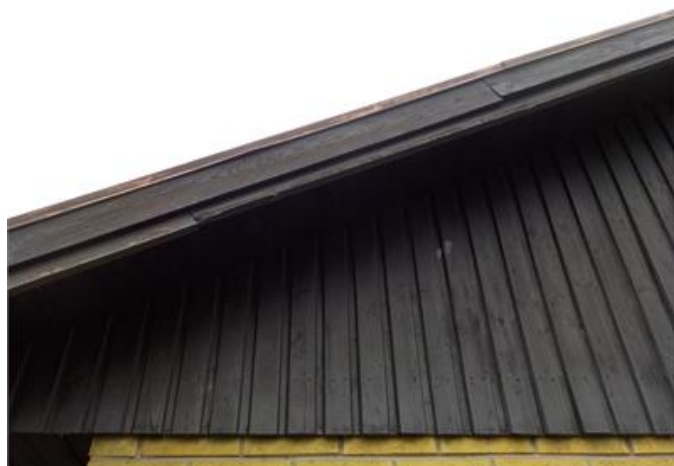
Det finns vindskivor som har torkat och vridit sig, även mindre rötskador noterades.

Brister i vindskivor.

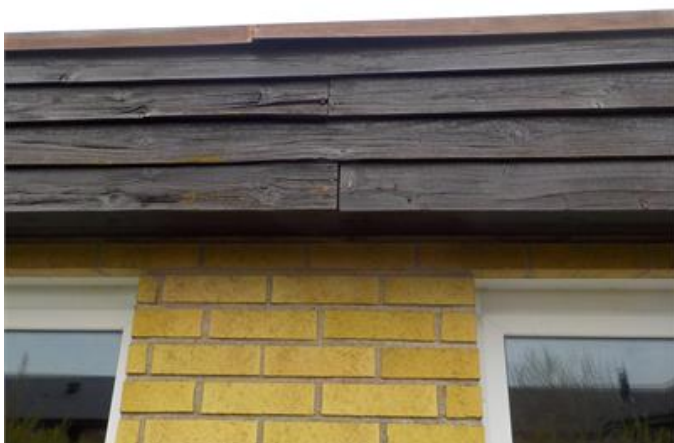
Rötskador förekommer i speciellt den södra taksargspanelen och rost förekommer i krönplåtar (plåtning på ovandel taksarg).

Torrspäckor och rötskador i taksargspanel.

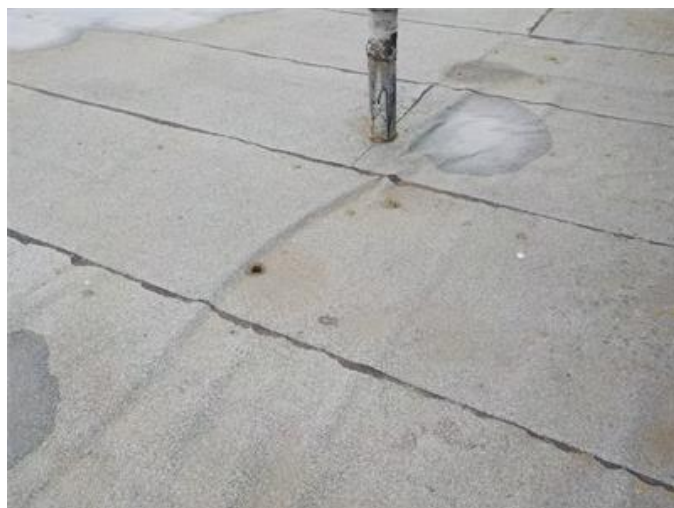
Takpappen är äldre där veck och blåsor förekommer, åtgärdsbehov föreligger.

Brister/veck i takpappen.

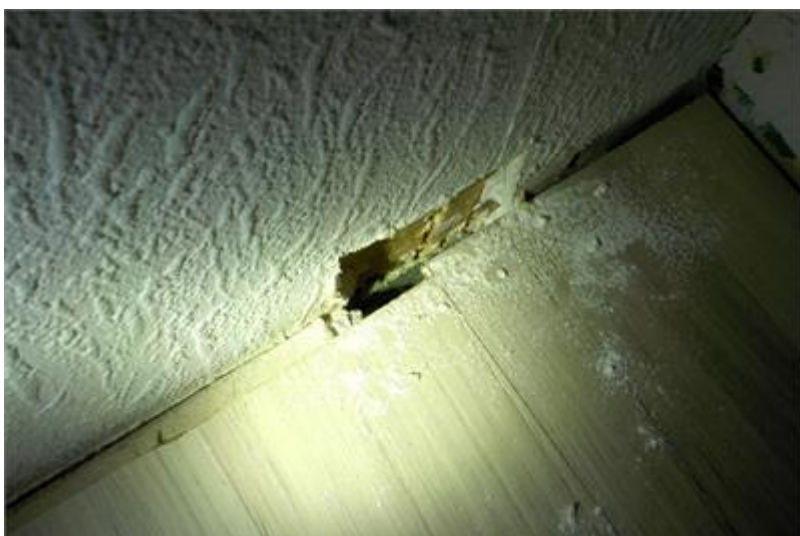
Prov-/mätthål togs i nederdel yttervägg i det norra sovrummet, fuktkvoten indikerades till 16,8 % i syllen.  
Prov-/mätthål togs i nederdel av den södra ytterväggen i vardagsrummet, fuktkvoten indikerades till 16,5 % i syllen.  
Prov-/mätthål togs i nederdel hjärtevägg (längsgående bärande innervägg) i det sydöstra sovrummet, se bild. Här noterades att syllen är ytligt träskyddsbehandlad/ cuprinolbehandlad, fuktkvoten indikerades till 16,7 % i syllen.  
Det kritiska gränsvärdet för mikrobiell tillväxt brukar anges till ca 17% fuktkvot (FK). Ingen onormal lukt kändes från mät-/provhålen.
